# 슬레이브 인식 오류

× 이더넷 슬레이브 인식 오류에 대한 안내 페이지입니다.

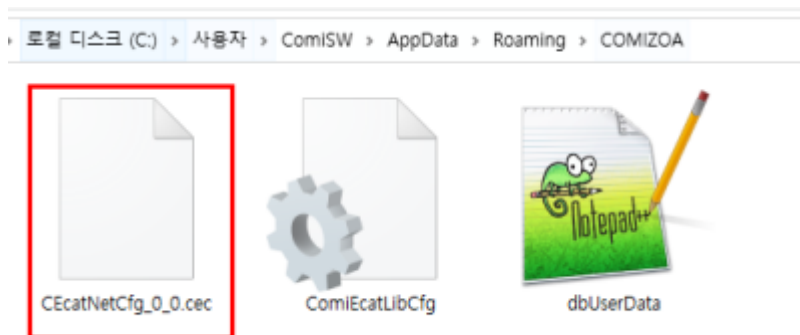
1)

- 슬레이브 정보가 담긴 cec파일과 현재 슬레이브 정보와의 불일치로 인한 슬레이브 인식 오류 발생

- cec파일 제거<sup>1) 2)</sup>
- 파일 제거 후 마스터, 슬레이브 전원 재부팅 후 [슬레이브 스캔](#)
