# 토크 제어 실패

× 토크 모드로 제어가 되지 않는 경우에 대한 안내페이지입니다.

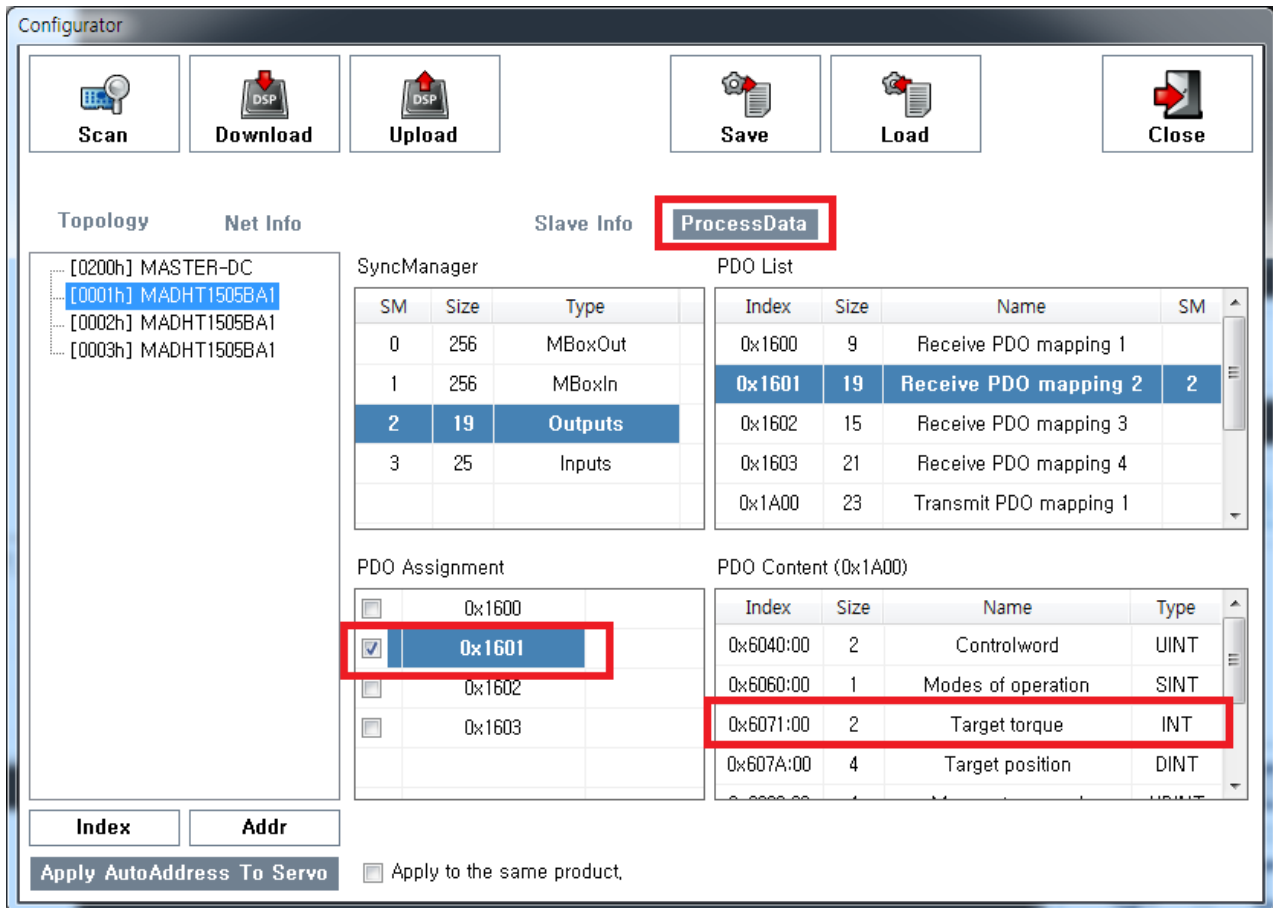
Config Info

토크모드(Cyclic Torque Mode) 로 전환하여 Target Torque를 증가하여도 모터가 움직이지 않음.

- OutPDO Data에 Torque 관련 항목이 없음
- 이는 마스터에서 서보로 전달되는 주기적 데이터<sup>1)</sup>에 목표 토크값이 포함되지 않는다는 의미임.

- OutPDO Data에 Torque 관련 항목이 추가되도록 Configuration 진행
  - Torque 관련 항목이 포함된 OutPDO Map 선택 후 다운로드

- Config에 대한 상세 내용은 [Configuration Guide](#) 참조
- 일부 XML의 경우 해당 항목이 없는 경우도 있습니다. (OMRON 구형 xml등)
- Torque Monitor가 확인 되지 않는 경우는 [Torque Monitor Failed](#) 참조
