## 토크 제어 실패

x 토크 모드로 제어가 되지 않는 경우에 대한 안내페이지입니다.

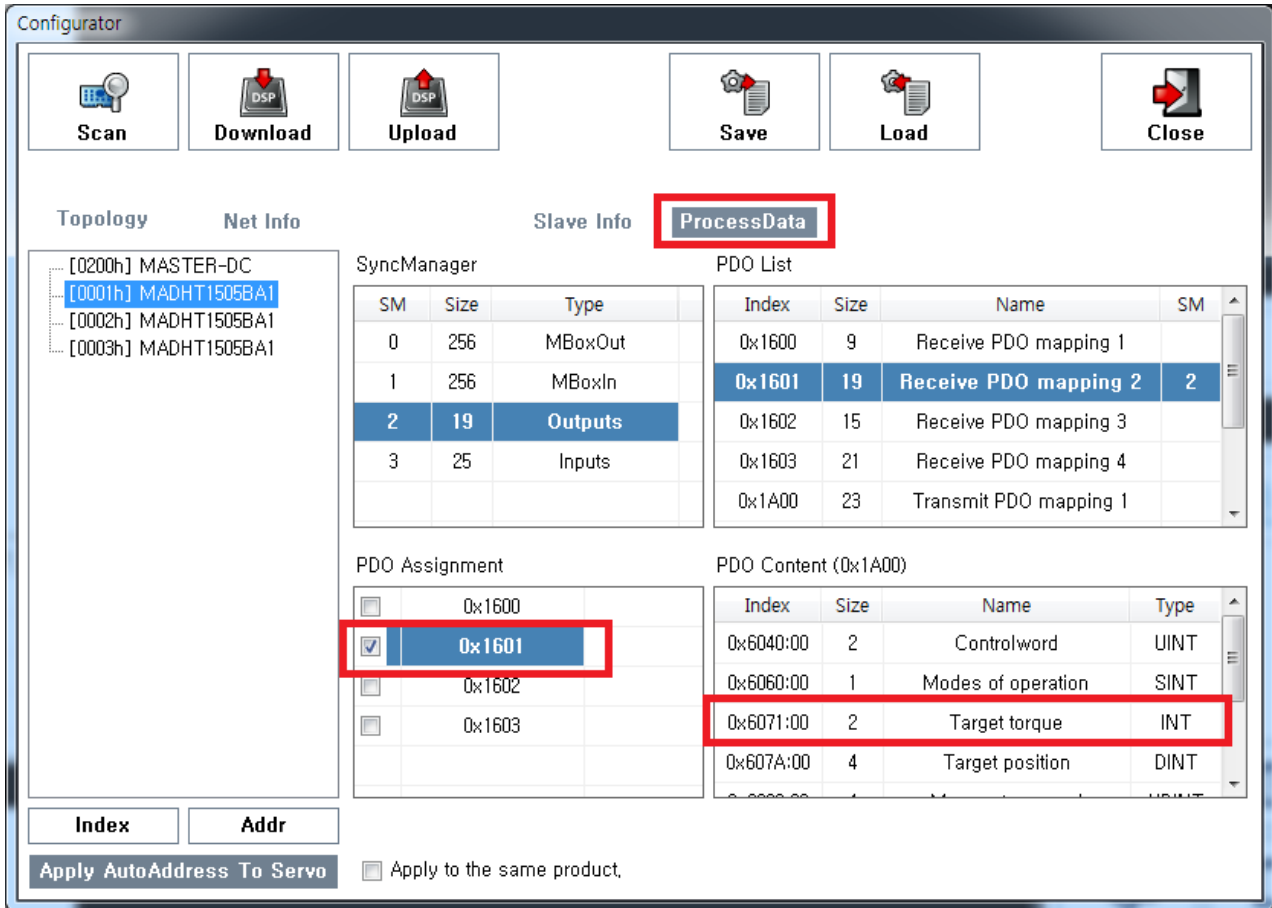
Config Info

- OutPDO Data에 Torque 관련 항목이 없음
- 이는 마스터에서 서보로 전달되는 주기적 데이터<sup>1)</sup>에 목표 토크값이 포함되지 않는다는 의미임.

- OutPDO Data에 Torque 관련 항목이 추가되도록 Confifuration 진행
  - Torque 관련 항목이 포함된 OutPDO Map 선택 후 다운로드
