토크 제어 실패

x 토크 모드로 제어가 되지 않는 경우에 대한 안내페이지입니다.

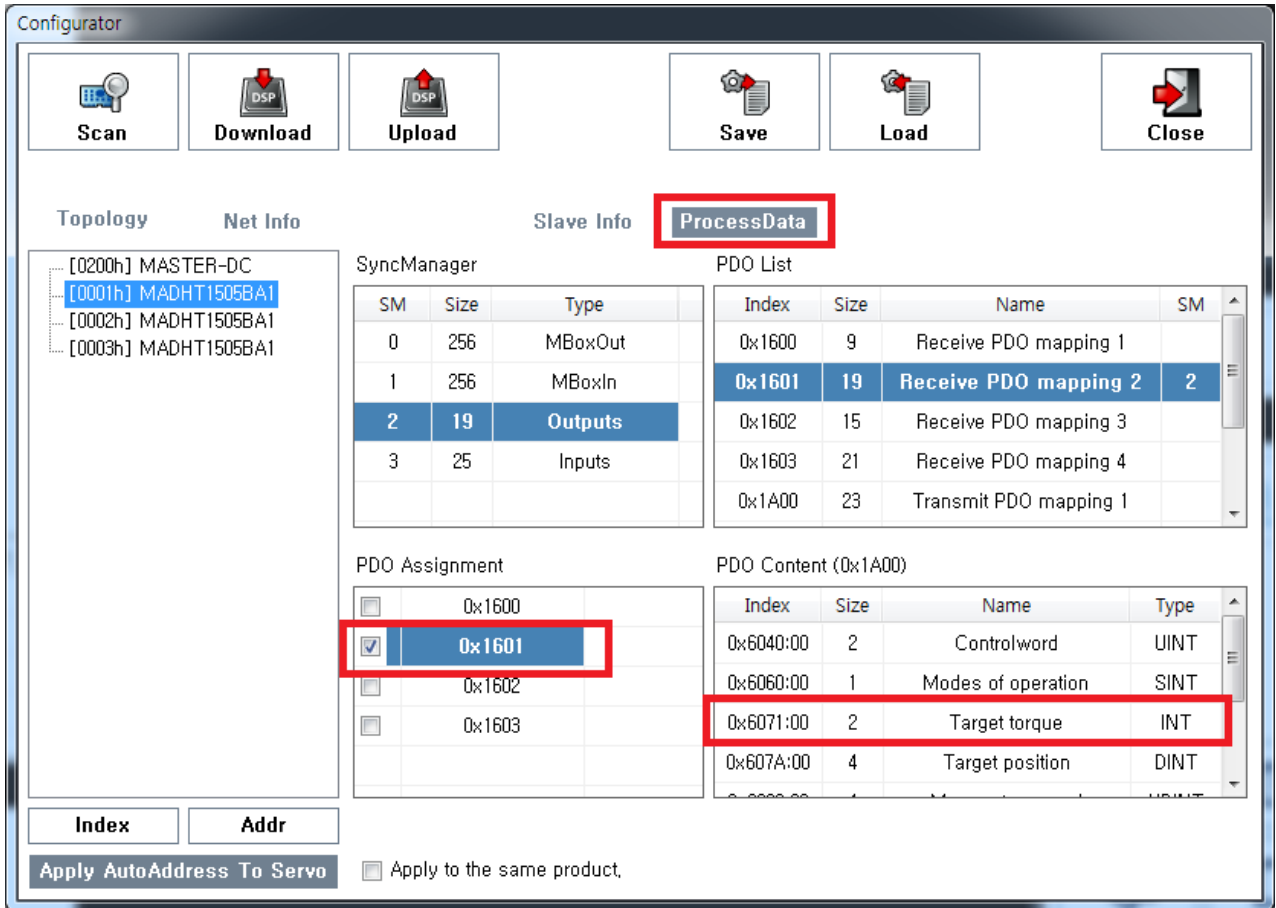
원인

- OutPDO Data에 Torque 관련 항목이 없음
- 이는 마스터에서 서보로 전달되는 주기적 데이터¹⁾에 목표 토크값이 포함되지 않는다는 의미임.

해결방안

- OutPDO Data에 Torque 관련 항목이 추가되도록 Configuration 진행
 - Torque 관련 항목이 포함된 OutPDO Map 선택 후 다운로드

- Config에 대한 상세 내용은 **Configuration Guide** 참조
- 일부 XML의 경우 해당 항목이 없는 경우도 있습니다. (OMRON 구형 xml등)
- Torque Monitor가 확인 되지 않는 경우는 **Torque Monitor Failed** 참조
