# 슬레이브 인식 오류

x 이더넷 슬레이브 인식 오류에 대한 안내 페이지입니다.

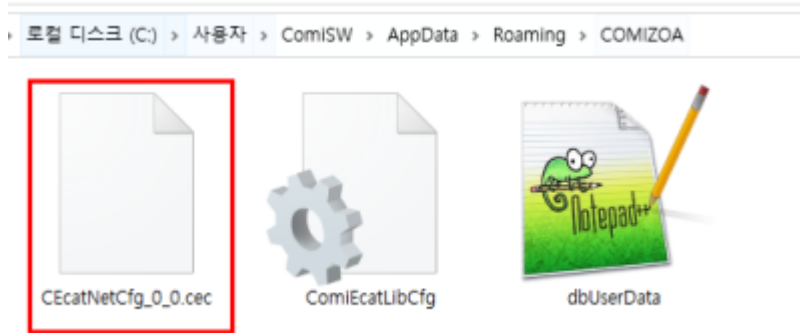
1)

- 슬레이브 정보가 담긴 cec파일과 현재 슬레이브 정보와의 불일치로 인한 슬레이브 인식 오류 발생

- cec파일<sup>1)</sup> 제거<sup>2)</sup>
- 파일 제거 후 마스터, 슬레이브 전원 재부팅 후 [슬레이브 스캔](#)
