# Configurator

x Configuration 의 SCAN 과정에서 발생할 수 있는 Error에 대한 안내 페이지입니다.

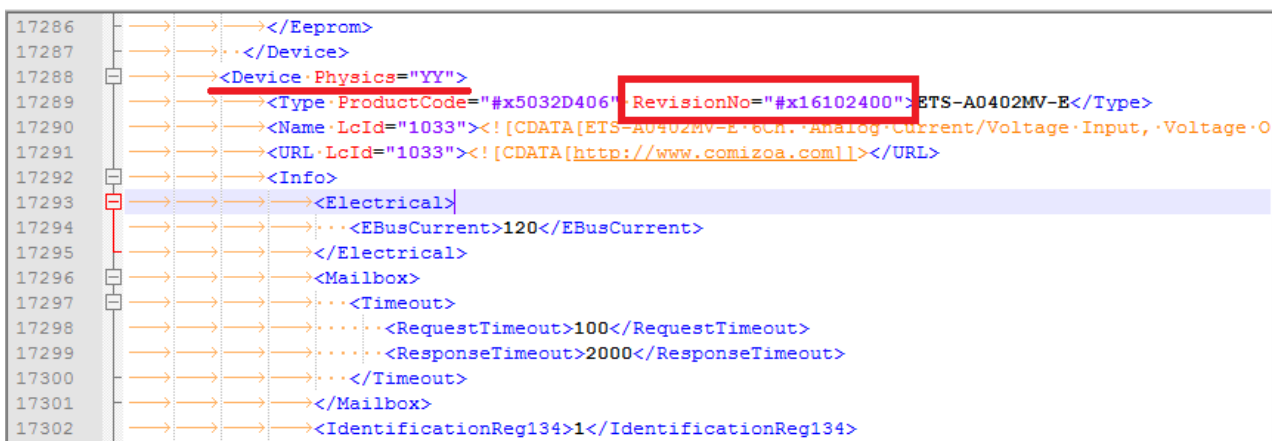
- ESI 파일의 "RevisionNo"는 상기 위치에서 확인 가능합니다.
- RevisionNo가 일치하는 Device 정보가 담긴 ESI 파일<sup>3)</sup>을 .\ComilIDE\Data\Xml 폴더에 위치시킨 후, Configurator를 재실행 합니다.

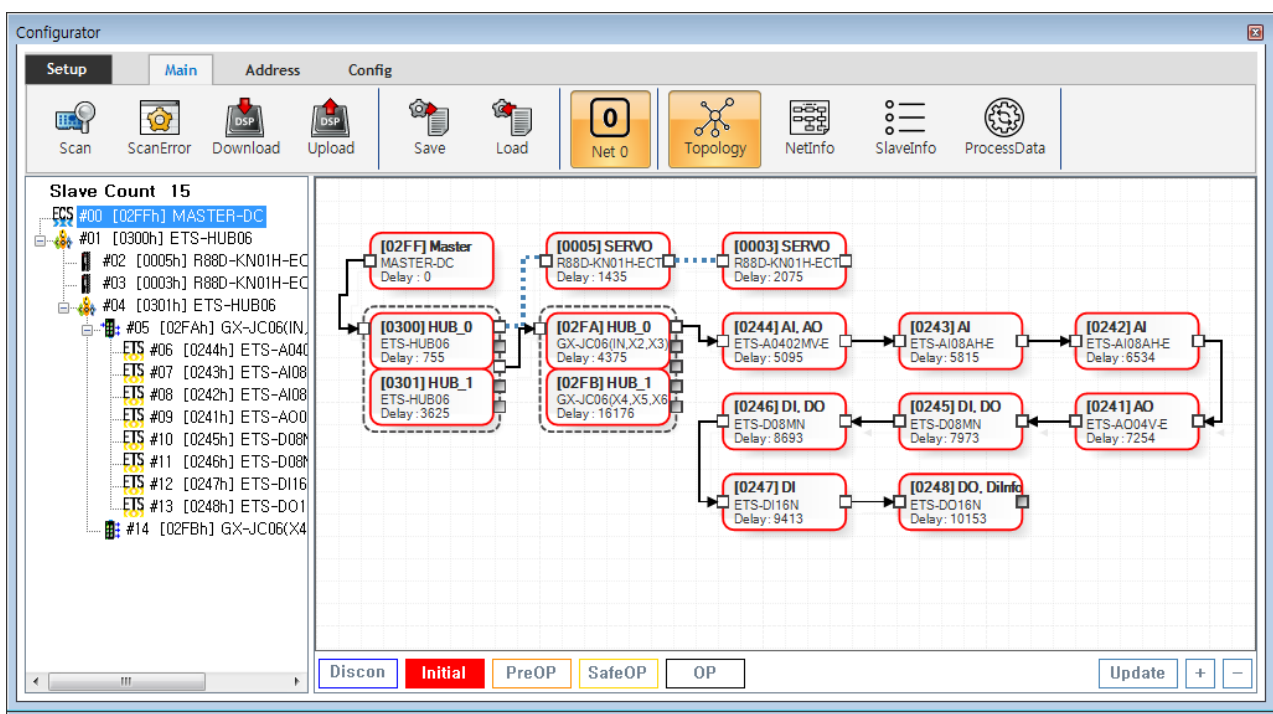
- 슬레이브의 InPort 와 OutPort 가 반대로 연결되었습니다.
  - TopologyView 상에는 파란색 점선으로 표시됩니다.
- 해당 슬레이브의 In/Out Port를 링크 순서에 맞게 연결합니다.
  - Port에 대한 표기가 없는 경우, 일반적으로 왼쪽 / 위쪽 Port가 InPort 입니다.
