# Configurator

x Configuration 의 SCAN 과정에서 발생할 수 있는 Error에 대한 안내 페이지입니다.

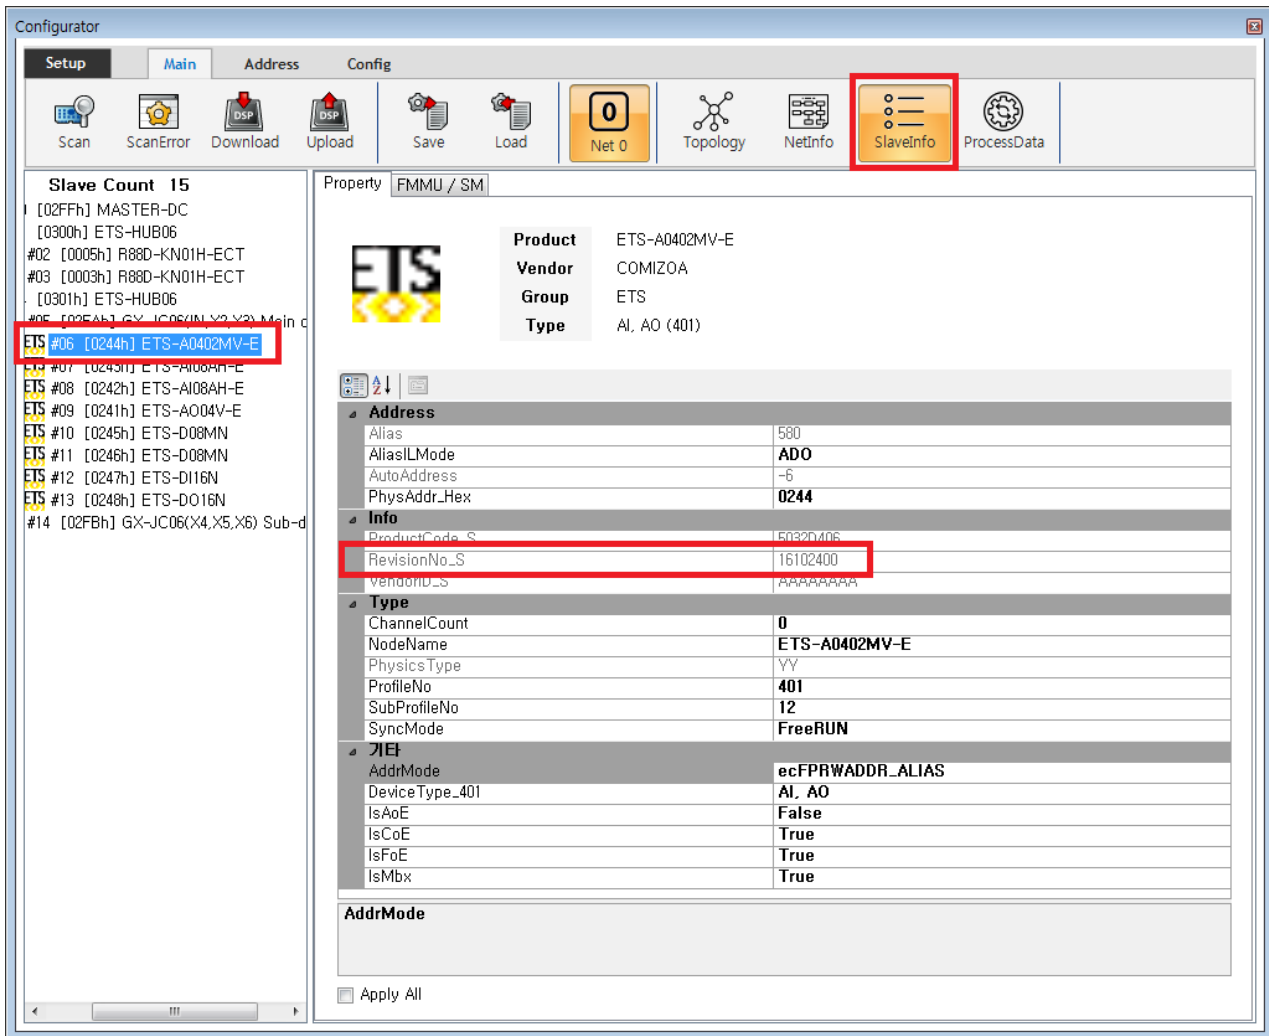
- 슬레이브의 RevisionNo는 **SlaveInfo** Tab의 RevisionNo 항목에서 확인할 수 있습니다.

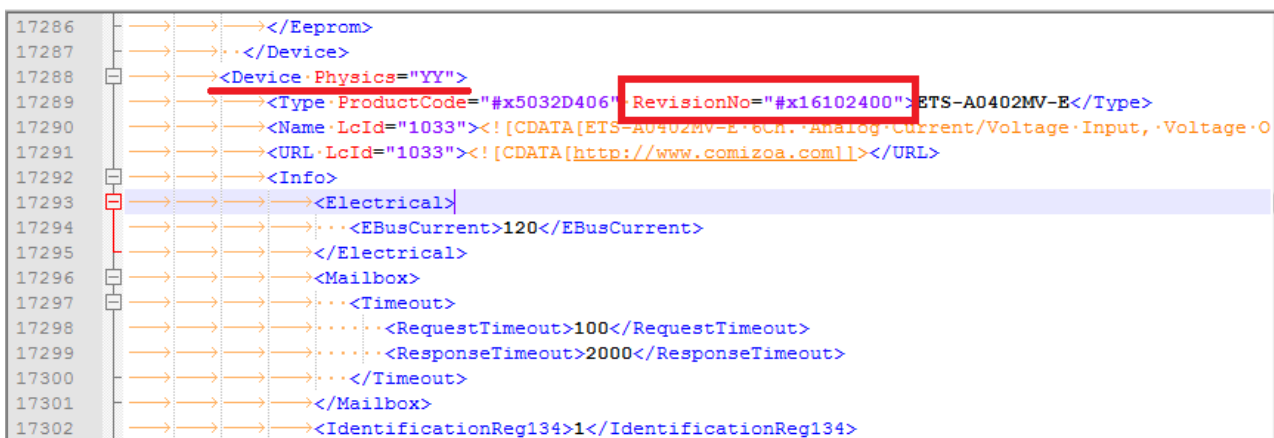
- ESI 파일의 "RevisionNo"는 해당 Device의 Type Node에서 확인 가능합니다.
- RevisionNo가 일치하는 Device 정보가 담긴 ESI 파일<sup>3)</sup>을 '.\ComiIDE\Data\Xml' 폴더에 위치시킨 후, Configurator를 재실행 합니다.
