# Scan Error

x Configuration 의 SCAN 과정에서 발생할 수 있는 Error에 대한 안내 페이지입니다.

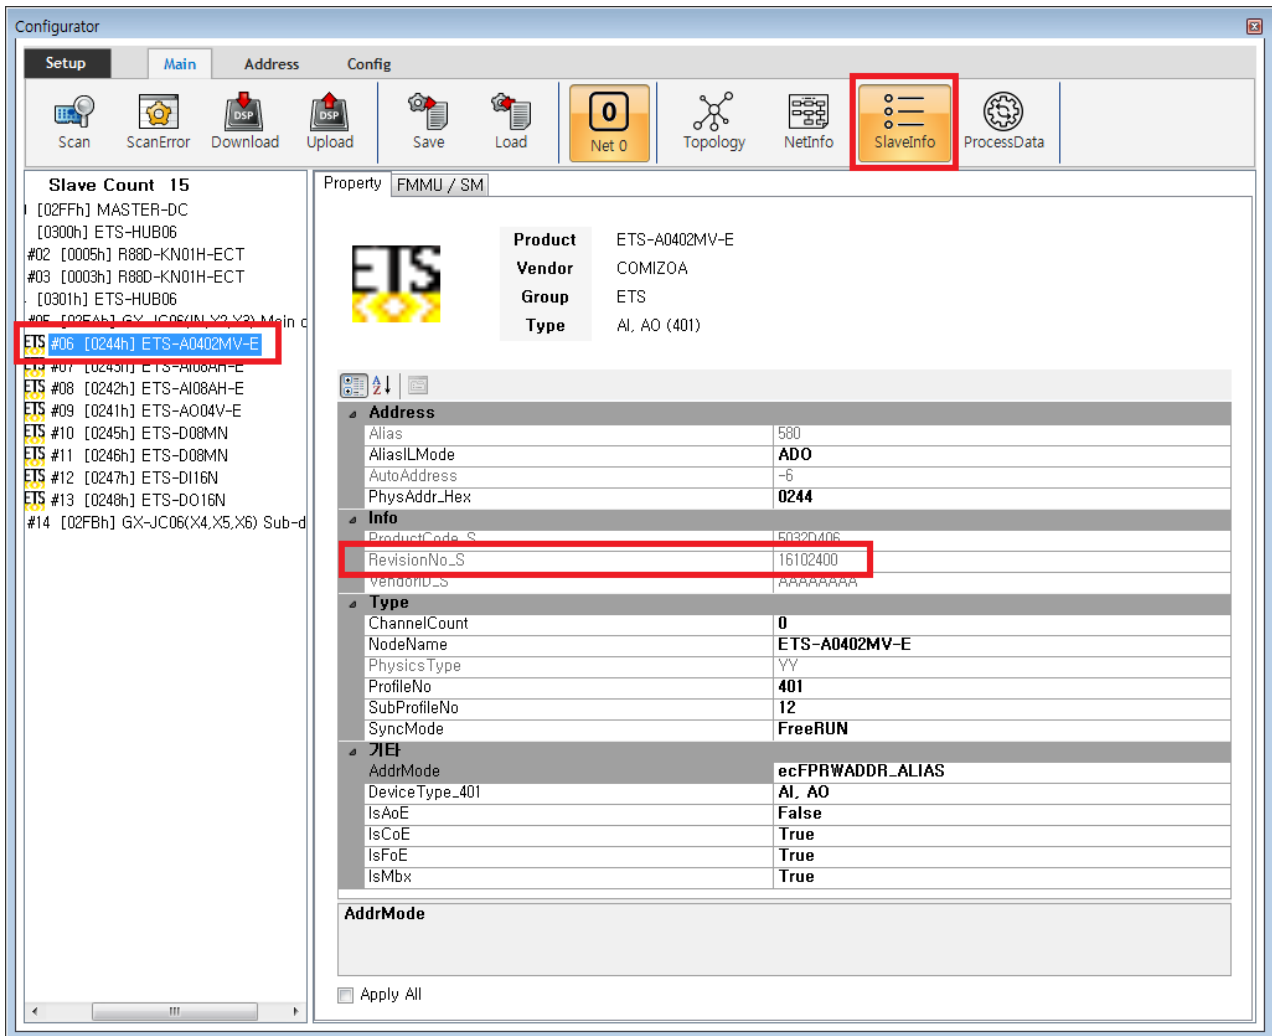
- 슬레이브의 RevisionNo는 **SlaveInfo** Tab의 RevisionNo 항목에서 확인할 수 있습니다.

- 슬레이브 타입 정보와 일치하는 ESI File(.xml)이 있으나 RevisionNo 가 맞지 않습니다.
  - 슬레이브의 버전과 ESI 파일의 정보가 일치하지 않을 수 있음<sup>2)</sup>을 의미합니다.

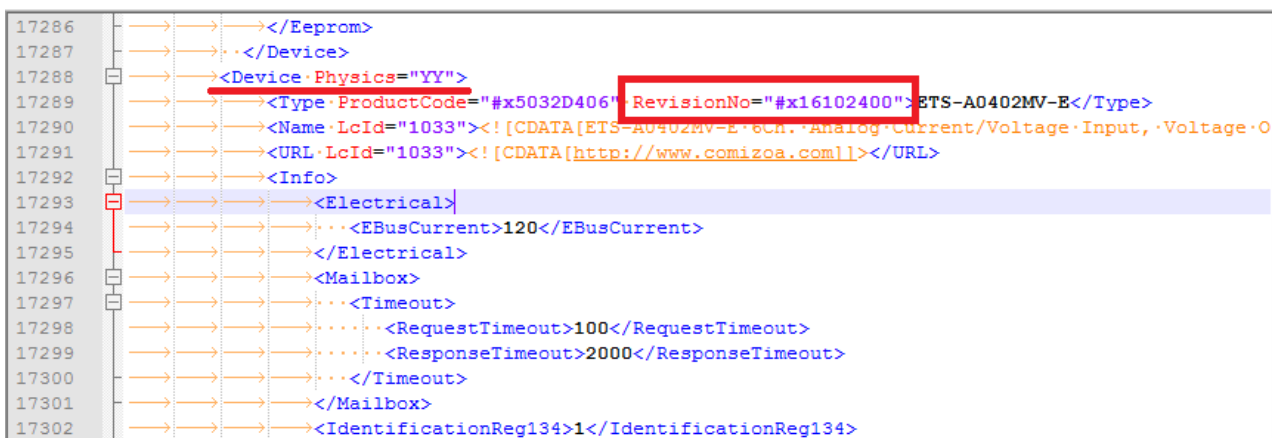
- ESI 파일의 "RevisionNo"는 해당 Device의 Type Node에서 확인 가능합니다.
- RevisionNo가 일치하는 Device 정보가 담긴 ESI 파일<sup>3)</sup>을 '.\ComiIDE\Data\Xml' 폴더에 위치시킨 후, Configurator를 재실행 합니다.

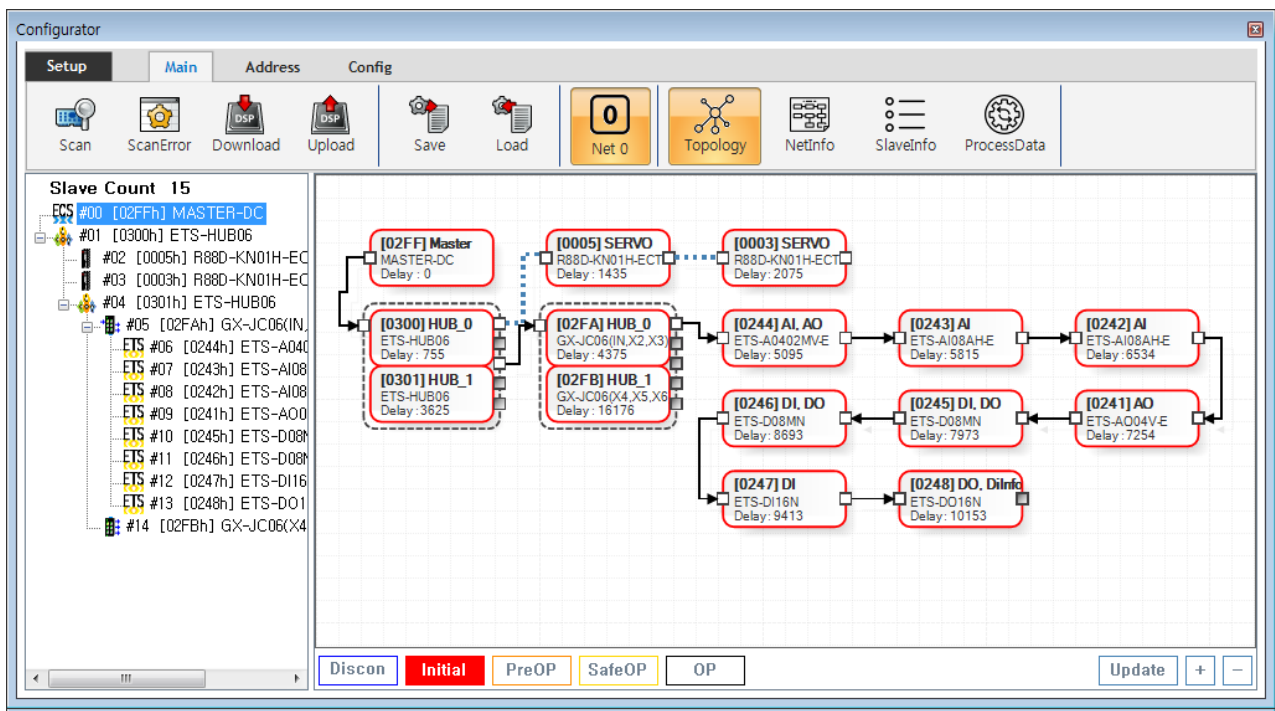
## REVERSE\_CONNECTED\_SLAVE

- 슬레이브의 InPort 와 OutPort 가 반대로 연결되었습니다.

- TopologyView 상에는 파란색 점선으로 표시됩니다.
- 해당 슬레이브의 In/Out Port를 링크 순서에 맞게 연결합니다.
  - Port에 대한 표기가 없는 경우, 일반적으로 왼쪽 / 위쪽 Port가 InPort 입니다.
