## 디바이스 인식 실패

× ComilDE 또는 사용자 Application에서 Device가 인식되지 않음

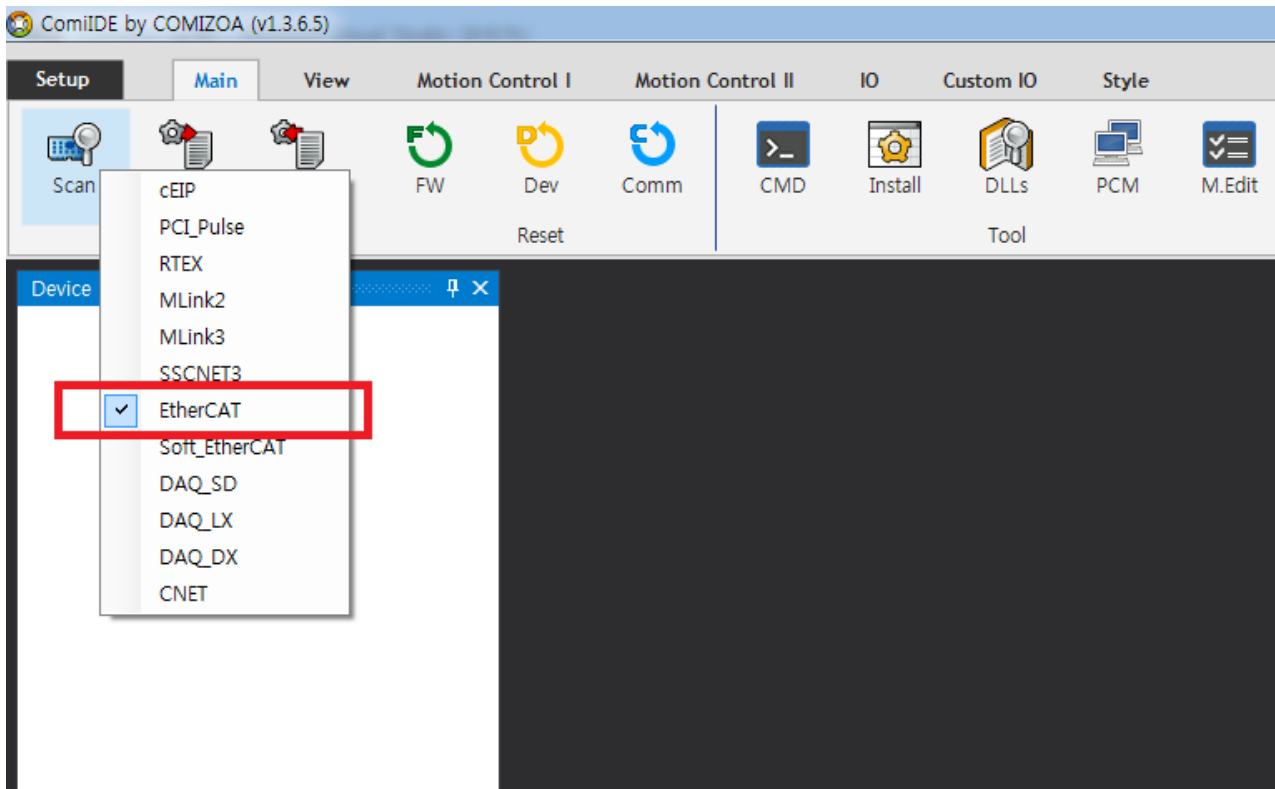
- ComilDE에서 사용할 Platform 선택
  - 'Scan' 버튼 우클릭 후 Platform 선택

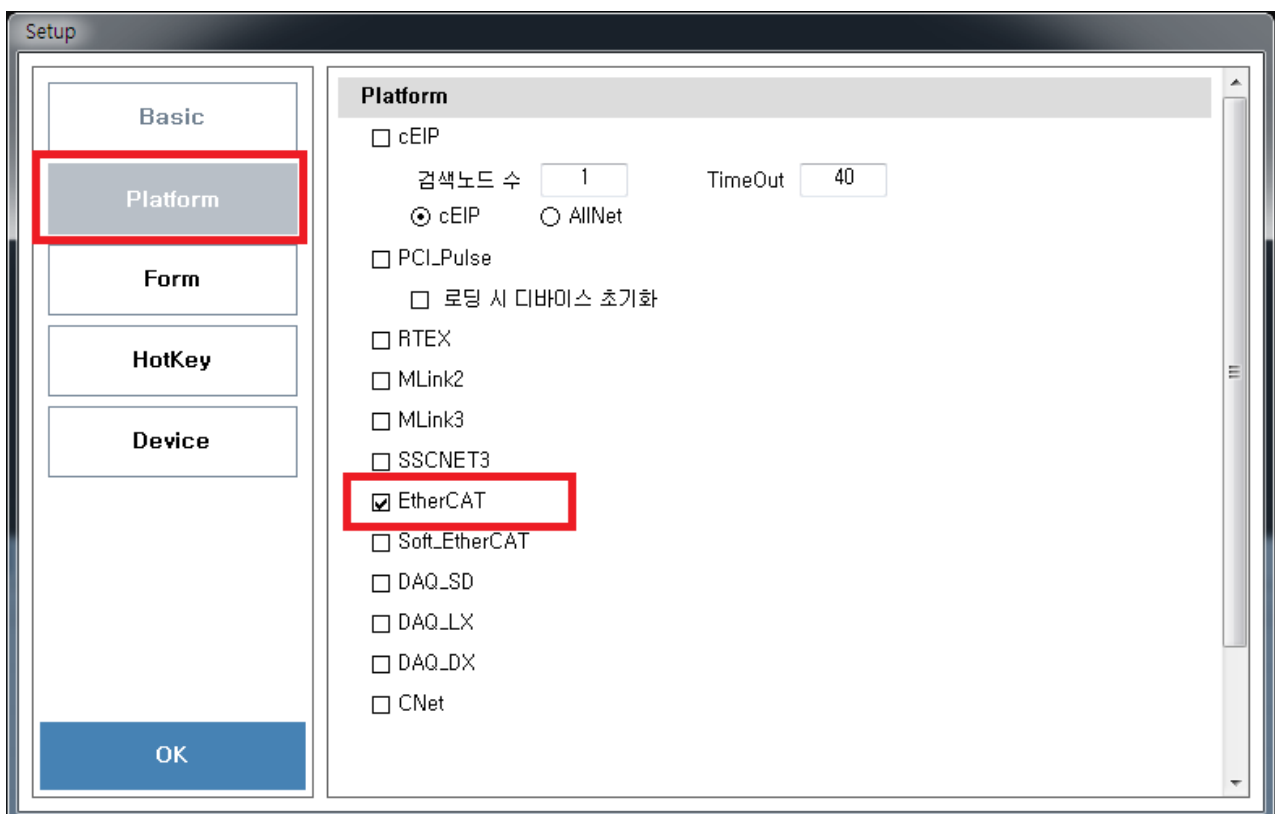
- 또는 'Setup' 버튼 클릭 후 'Device' Tab 에서 Platform 선택
