## 디바이스 인식 실패

× ComilDE 또는 사용자 Application에서 Device가 인식되지 않음

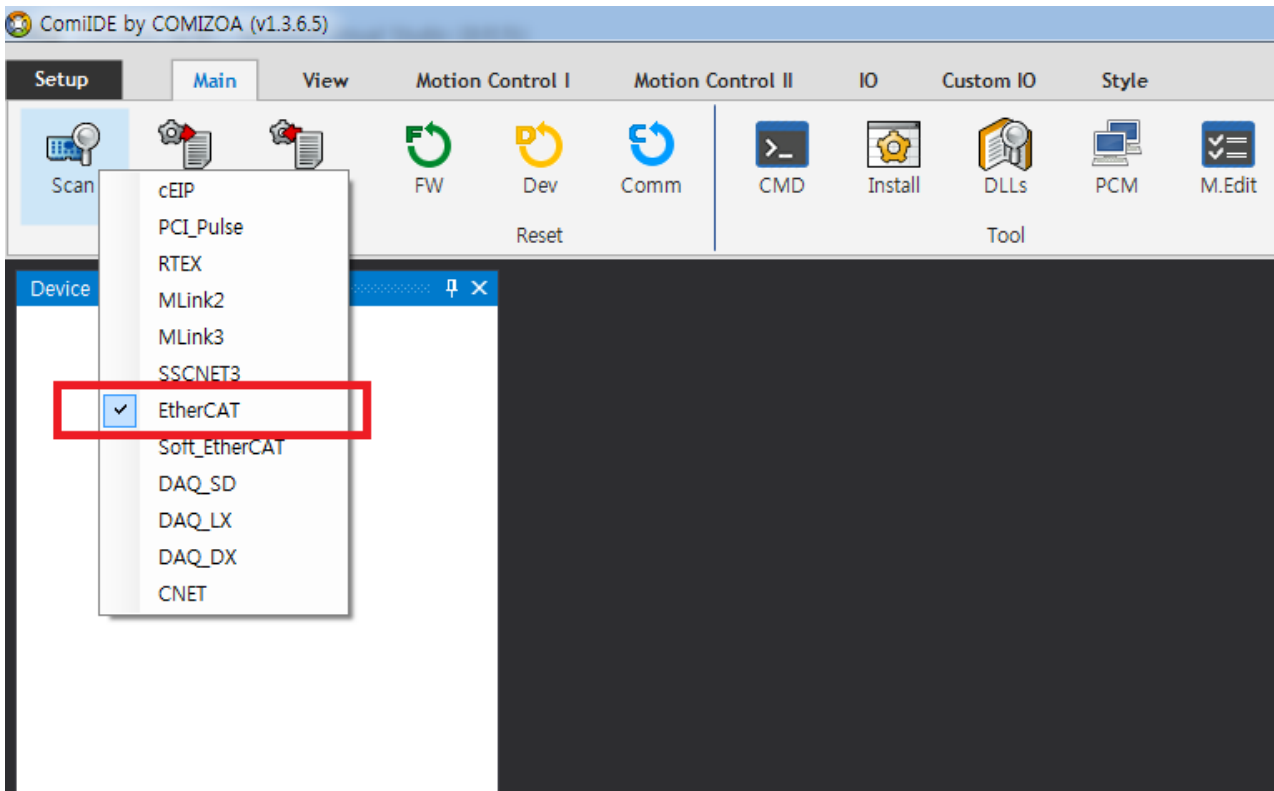
- ComilDE에서 사용할 Platform 선택
  - 'Scan' 버튼 우클릭 후 Platform 선택

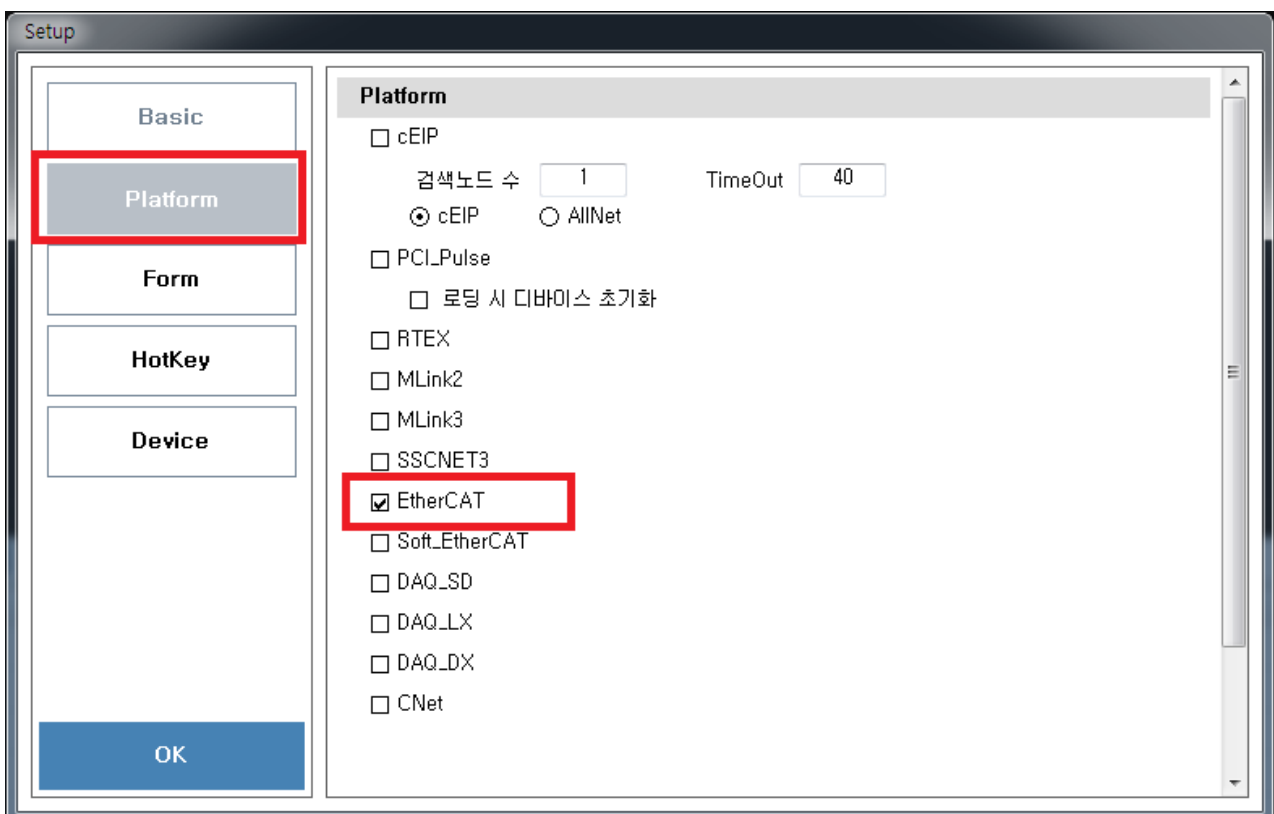
- 또는 'Setup' 버튼 클릭 후 'Device' Tab 에서 Platform 선택

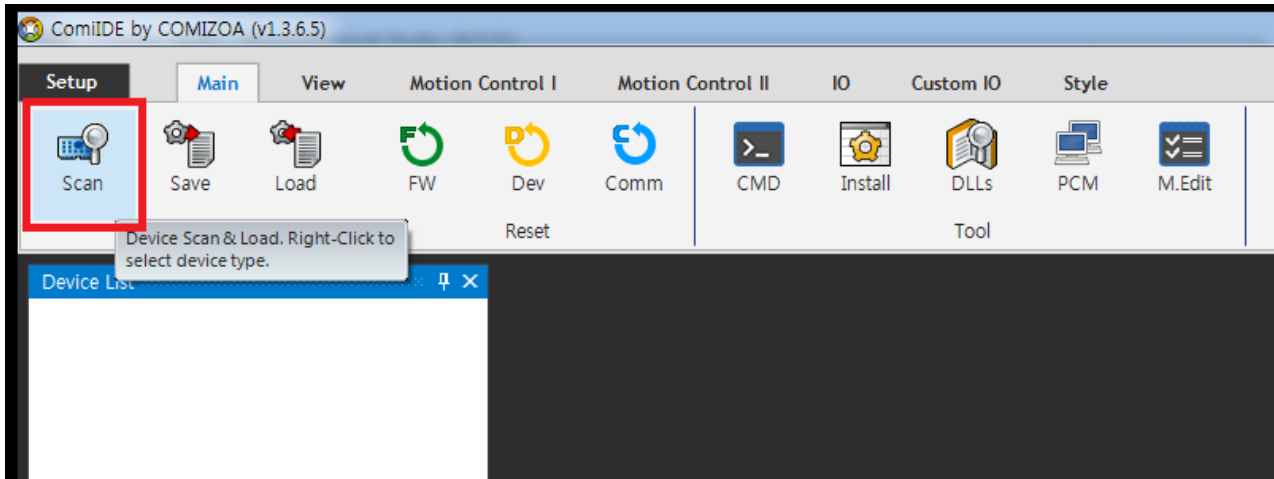
- 'Scan' 버튼을 좌클릭하여 SCAN 실행

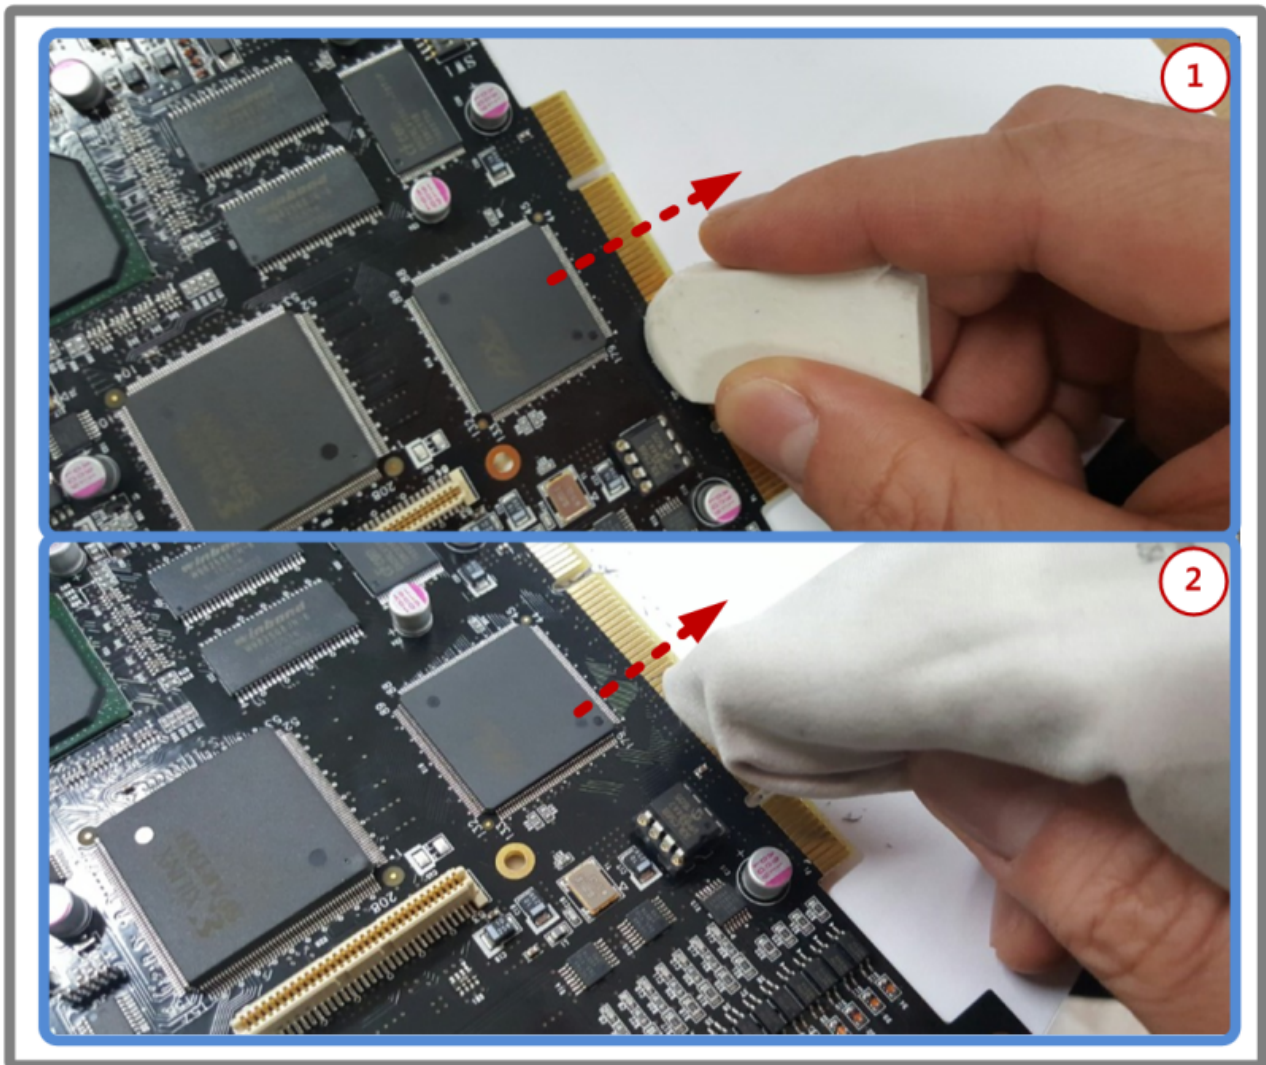
- Driver가 설치되었으나 정상적으로 동작하지 않음
- PCI Slot과 연결되는 금속단자에 이물질에 의한 오염 및 손상, 산화가 발생함.

- PCI Slot 교체
- PCI Slot 세척

- 지우개를 이용하여 화살표 방향으로 쓸어내듯 PCI 슬롯의 이물질 제거
- 그림의 화살표 방향으로 제거된 이물질을 쓸어낸다
- 세척과정에서 PCI 도금 부분이 손상되지 않도록 주의
