## 디바이스 인식 실패

× ComilDE 또는 사용자 Application에서 Device가 인식되지 않음

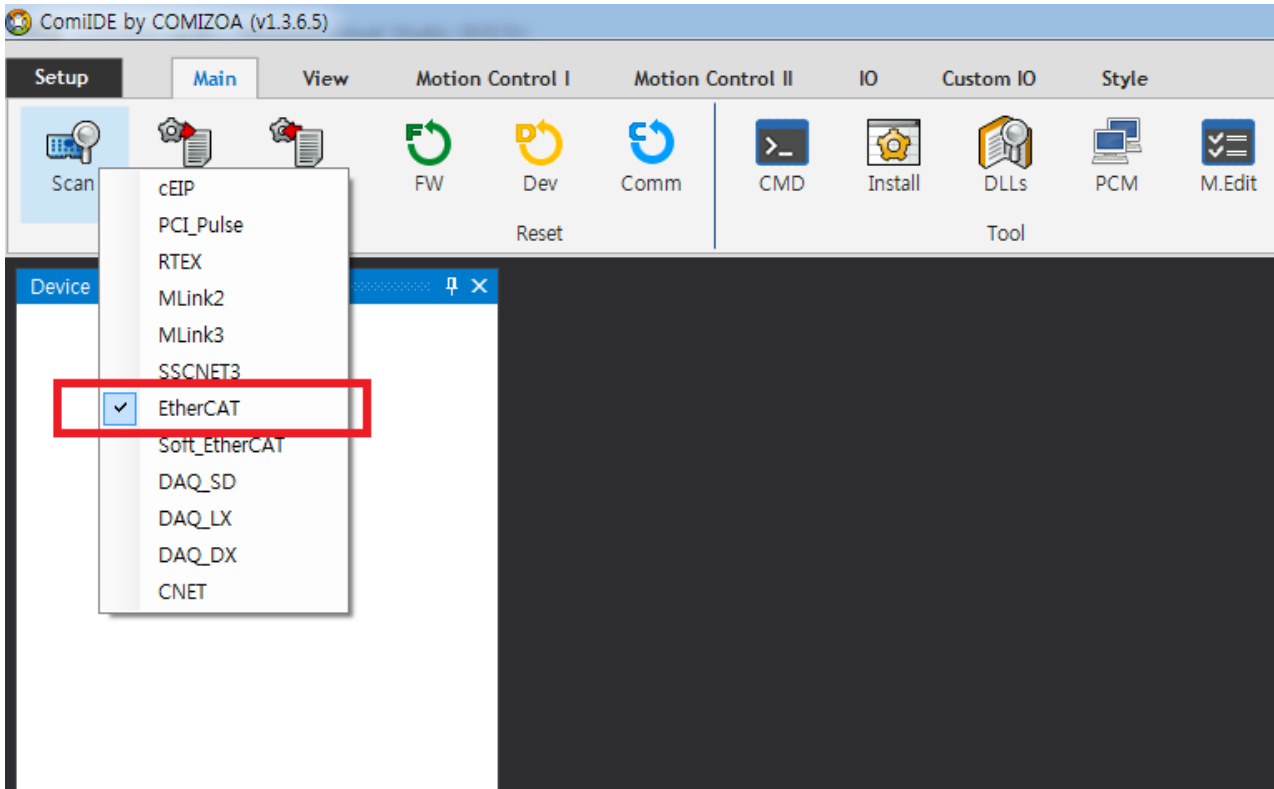
- ComilDE에서 사용할 Platform 선택
  - 'Scan' 버튼 우클릭 후 Platform 선택

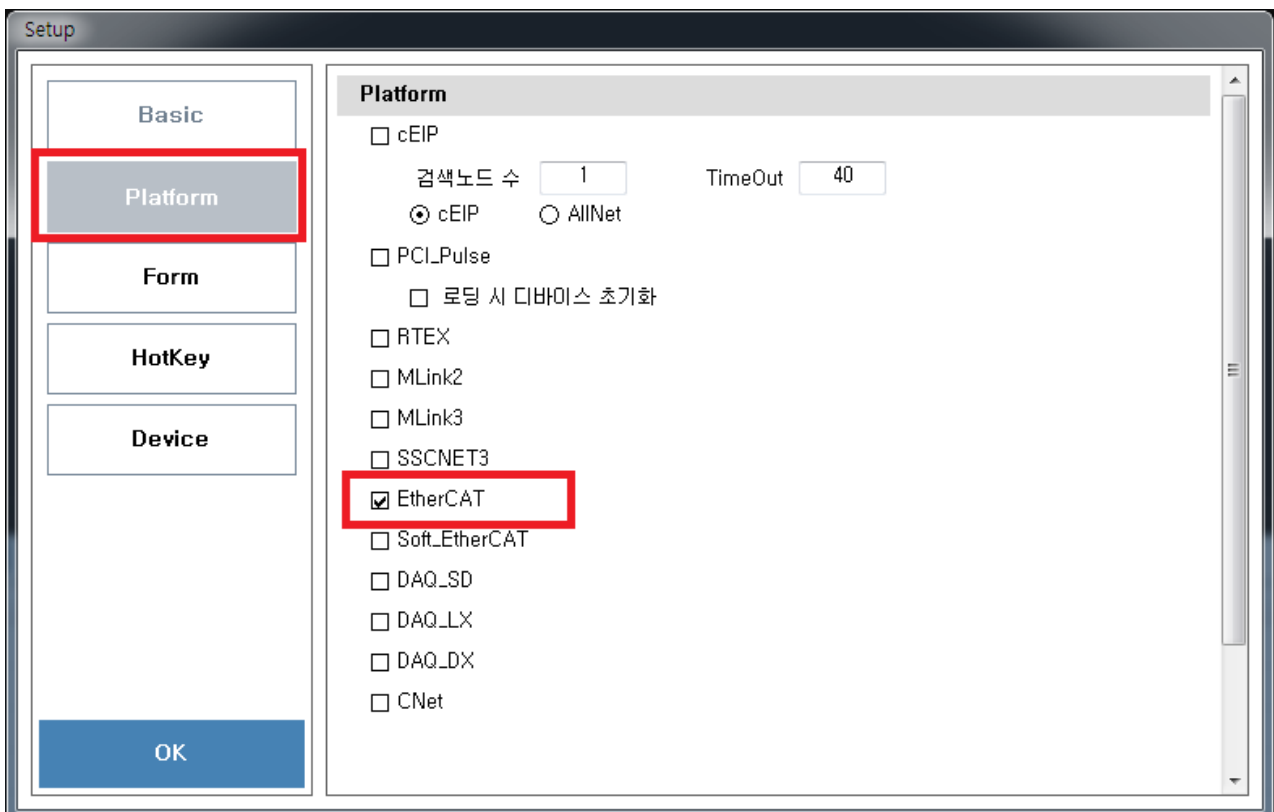
- 또는 'Setup' 버튼 클릭 후 'Device' Tab 에서 Platform 선택

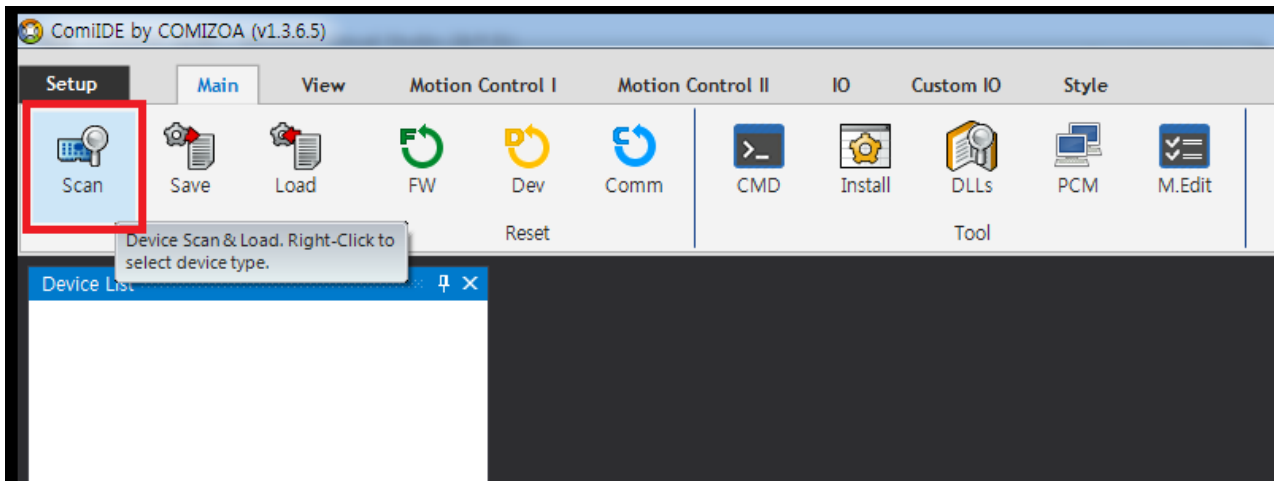
- 'Scan' 버튼을 좌클릭하여 SCAN 실행
